OPINIA Nr: GDP 48/26

Zadanie: Ocena stanu technicznego i określenie wartości rynkowej pojazdu

Marka: RENAULT

Model: Kangoo Diesel MR`98 1.8t

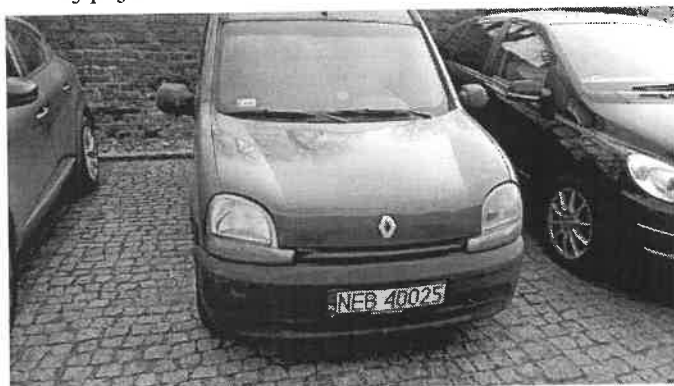
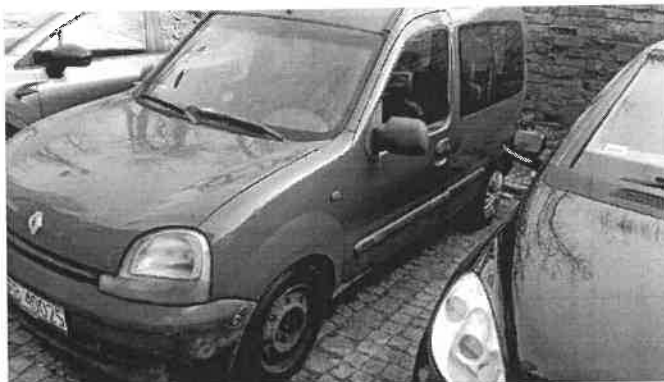
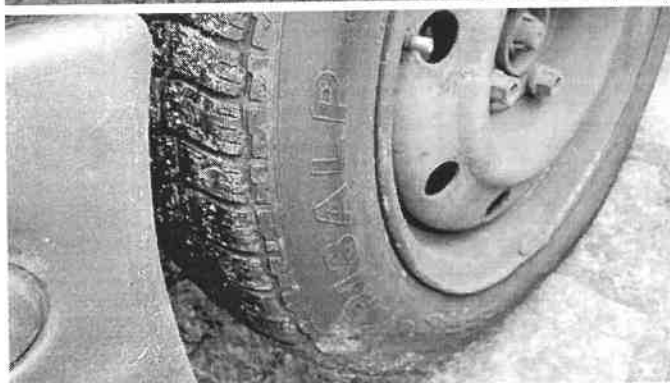
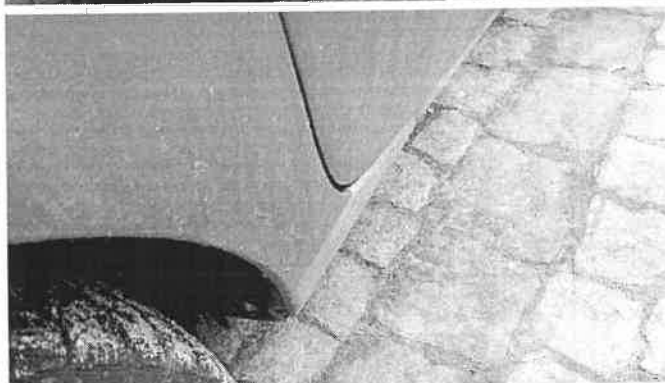
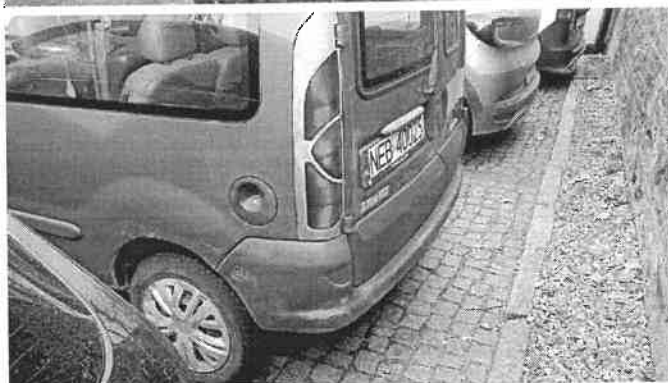
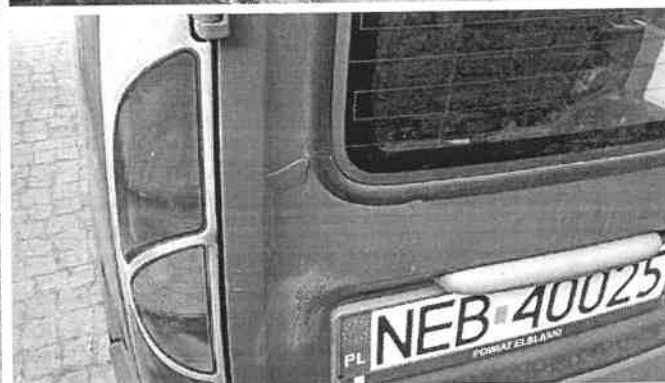
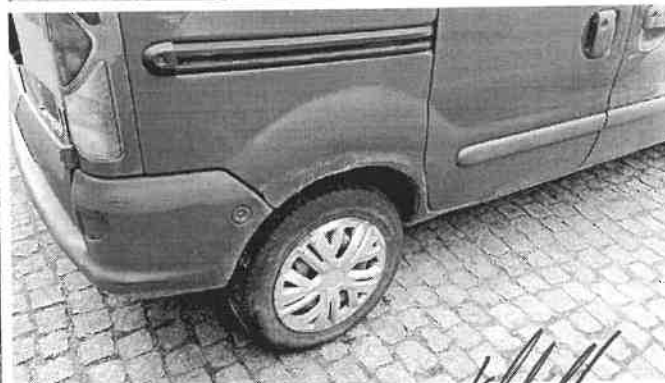
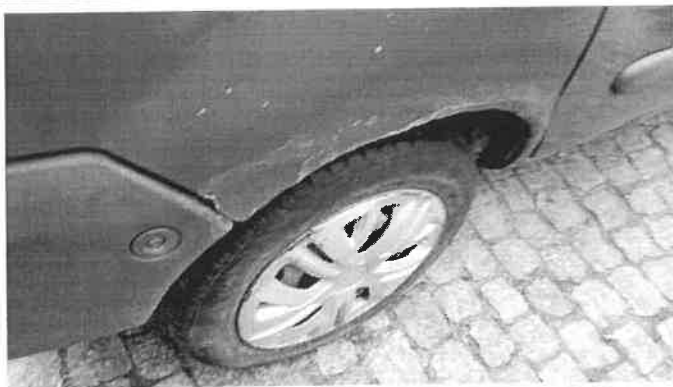
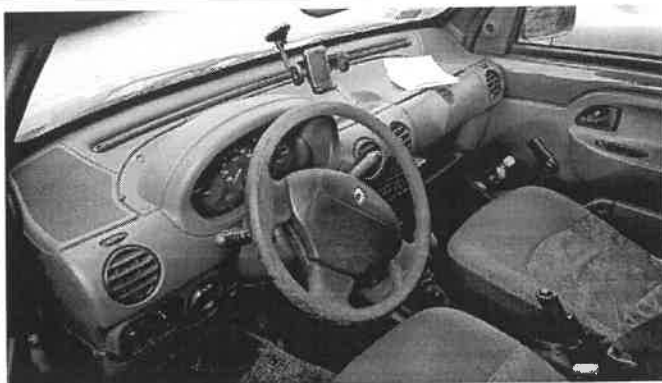
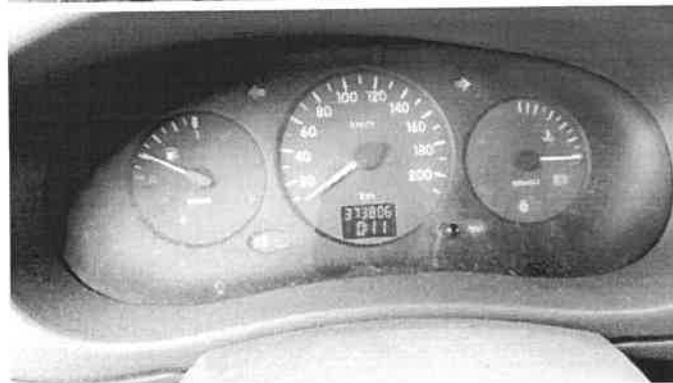
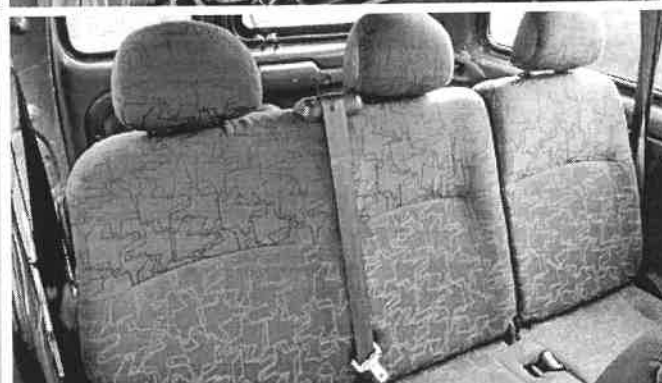
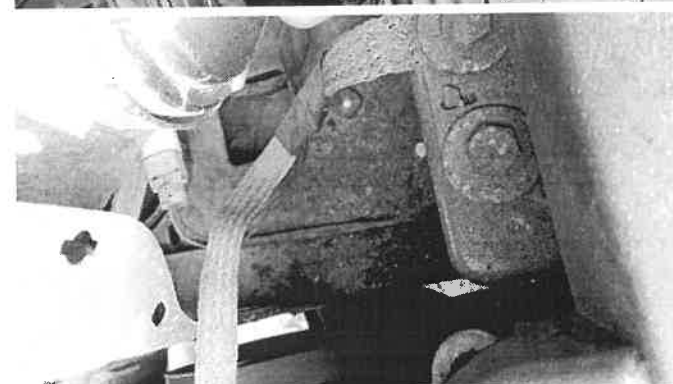
DOKUMENTACJA FOTOGRAFICZNA

Pojazd ze śladami naprawy blacharsko lakierniczej po prawej stronie nadwozia. Mocno skorodowany, szpachel popękany.

-Mocne skorodowanie nadwozia szczególnie po prawej stronie pojazdu. Drzwi tylne i boczne prawe zablokowane.

Tapicerki zabrudzone i poprzecierane.

Poszycie boczne lewe na obrzerzu skorodowane, prowizorycznie naprawiane. Błotnik PL skorodowany. Próg lewy i płyta podłogowa skorodowane.

Zawieszenia przednie i tylne powierzchniowo skorodowane.

Silnik ślady wycieku oleju przez uszczelnienia pokryw.

Pojazd wymaga odbudowy w celu likwidacji usterek i wad. Ze względu na niską wartość rynkową pojazdu, oraz wysoki koszt naprawy odbudowa samochodu ekonomicznie nieuzasadniona. Pojazd przedstawia wartość części rynku wtórnego.
